FORMULÁRIO DE RECEBIMENTO DE GARANTIAS THEBE

LAUDO TÉCNICO (Anexo ao FORMULÁRIO DE RECEBIMENTO)

FOTOS ANEXAS AO LAUDO

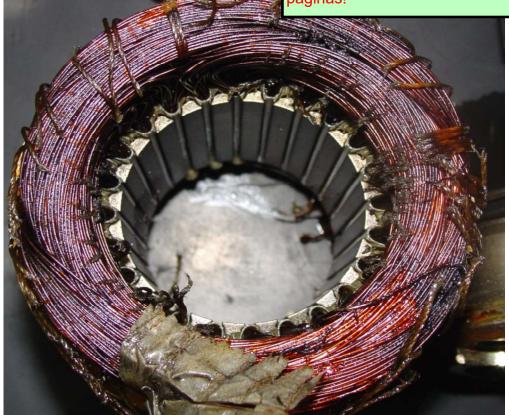
CONSUMIDOR:					
	liação após desmontagem encontramos:						
1	ENCONTRADO INTERNAMENTE AO MOTOR ==> CURTO NA C	Relatar os problemas encontrados ao					
2	ENCONTRADO INDÍCIOS DE SOBREAQUECIMENTO (FOTOS)	testar e desmontar o produto					
3	VEDAÇÃO - OK	lesial e desilionial o produto					
4 5	ÓLEO - OK						
5							
	ÍVEIS CAUSA DO PROBLEMA:						
	aquecimento						
	TO OPERANDO COM ALTURA MANOMÉTRICA ABAIXO DO MÍNIM		curva hidráulica)				
	NCIA DE ENERGIA NA INSTALAÇÃO (QUEDA TENSÃO, FIOS MUITO	O FINOS E/C	Justificar a caus	a do problema.			
	RAVADO (SUJEIRA)	Nosto ítom sabaramas ao á falha da					
	R TRABALHANDO SEM CAMISA DE FLUXO SE O POÇO É MAIOR QU						
CONEX	ÃO INCORRETA - LIGAÇÃO	produto ou não!					
O curto	o na conexão pode ser consequente do superaquecimento.						
EFEITC							
CURTO	NO MOTOR						
DECO	AAFAIDAÇÕES.						
	MENDAÇÕES: uir o Motor		D				
		DE CAROC		omendações ao			
	R TODA A PARTE ELÉTRICA - TENSÃO C/ MOTOR LIGADO / BITOLA	A DE CABOS	consumidor af	im de que não

DÇO FOR MAIOR QUE 4", USAR CAMISA INDUTORA DE FLUXO		ocorra o mesn	no problema			
	R O DIMENSIONAMENTO DA BOMBA PARA QUE ESTA NÃO OPER			io problema			
	O MOTOR DE SISTEMA DE PROTEÇÃO (SOBRECARGA, SUBTENSÃ	O / SOBRETE	novamente!				
	AR A POSSÍVEIS SUJEIRAS NO BOMBEADOR						
PEÇAS	A SEREM SUBSTITUÍDAS:			MENTO:			
			NSERTO (TABELA):	R\$ 0,00
